# **TAREAS DE RELEVAMIENTO ARQUEOLÓGICO REALIZADAS EN EL PREDIO DONDE FUNCIONÓ EL CENTRO CLANDESTINO DE DETENCIÓN LA ESCUELITA**

## **INFORME FINAL**

**INFORME FINAL DE LAS TAREAS DE RELEVAMIENTO ARQUEOLÓGICO REALIZADAS EN EL  
PREDIO DONDE FUNCIONO EL CENTRO CLANDESTINO DE DETENCIÓN LA ESCUELITA**

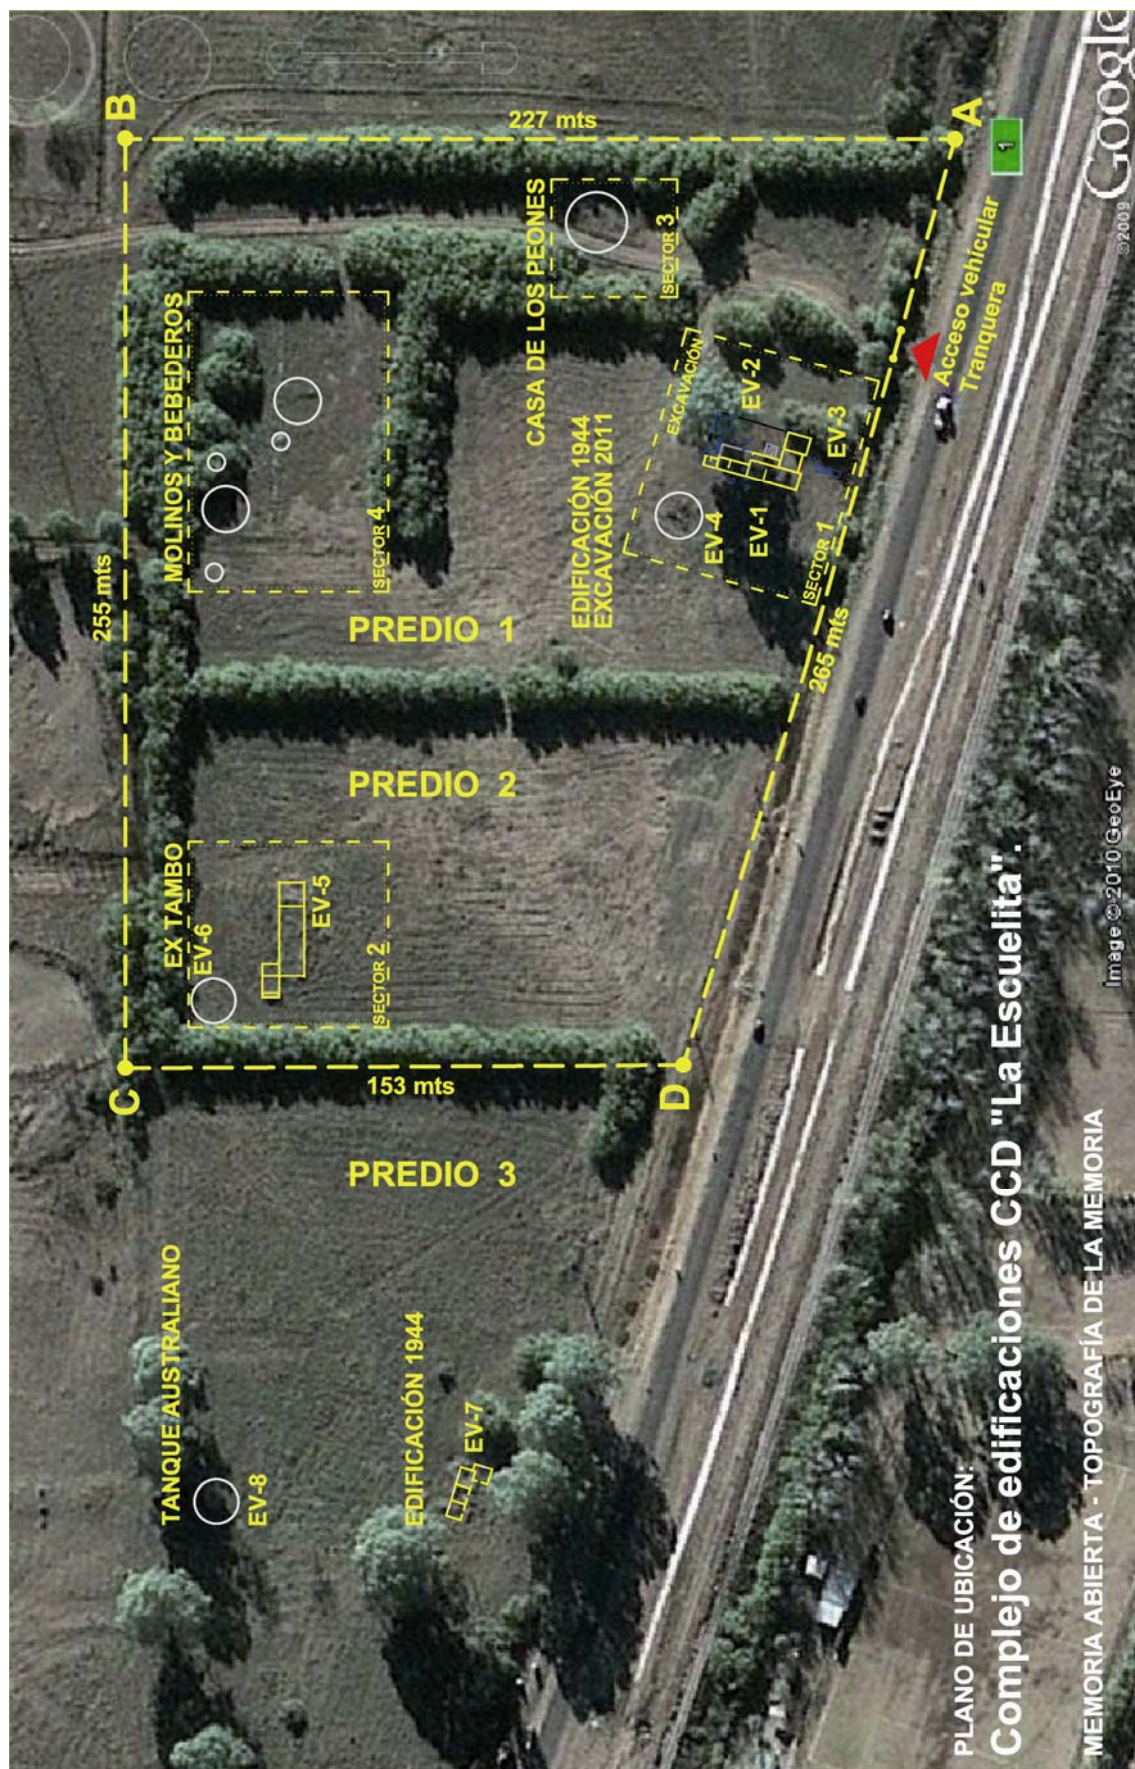
Figura 1.1. Conjunto de edificaciones que componen el complejo CCD "La Escuelita".

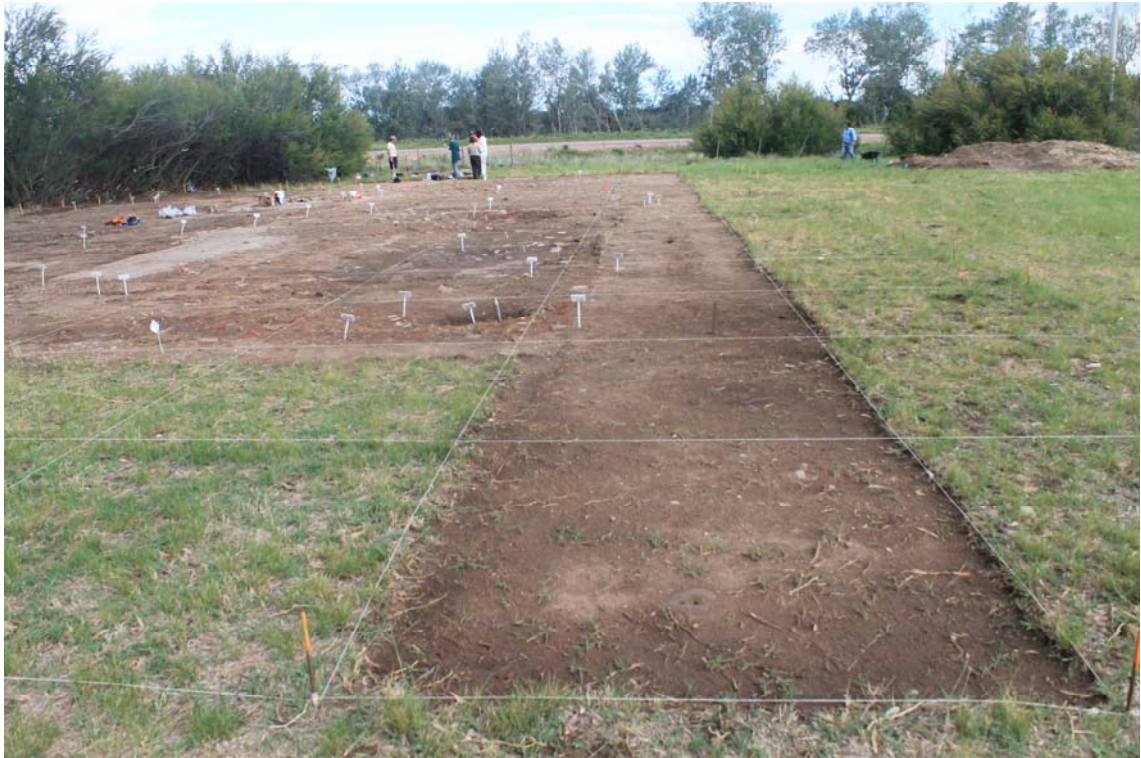
**Foto 3.3.1.a.** Vista parcial de las cuadrículas de 2x2mts, hacia el Camino de la Carrindanga.

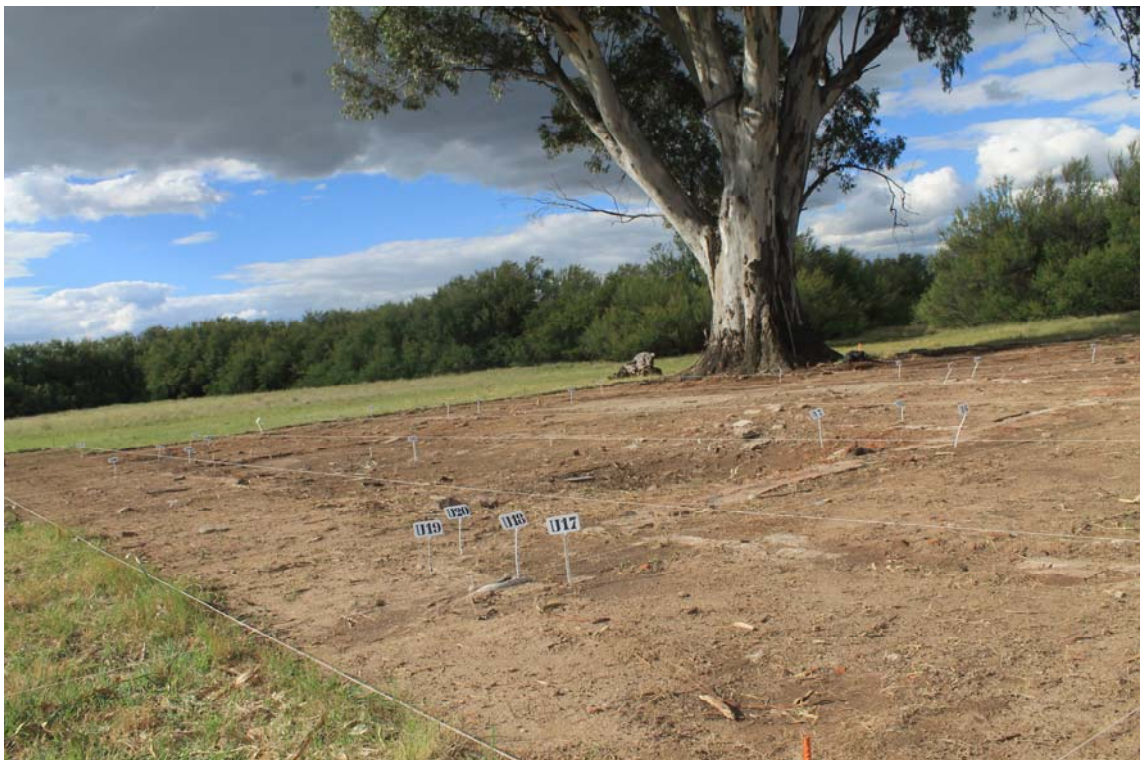
**Foto 3.3.1.b.** Vista parcial de las cuadrículas de 2x2mts, hacia el Norte.

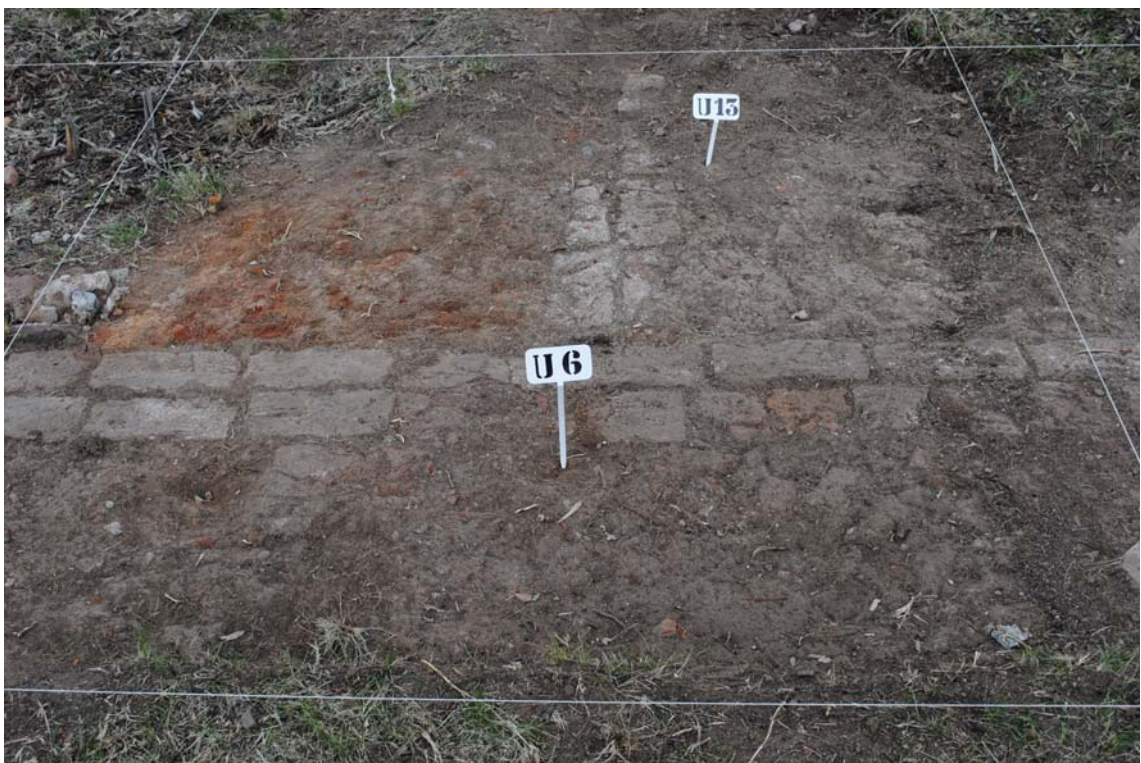
**Foto 3.3.2.b.** Vista de la cuadrícula I4.

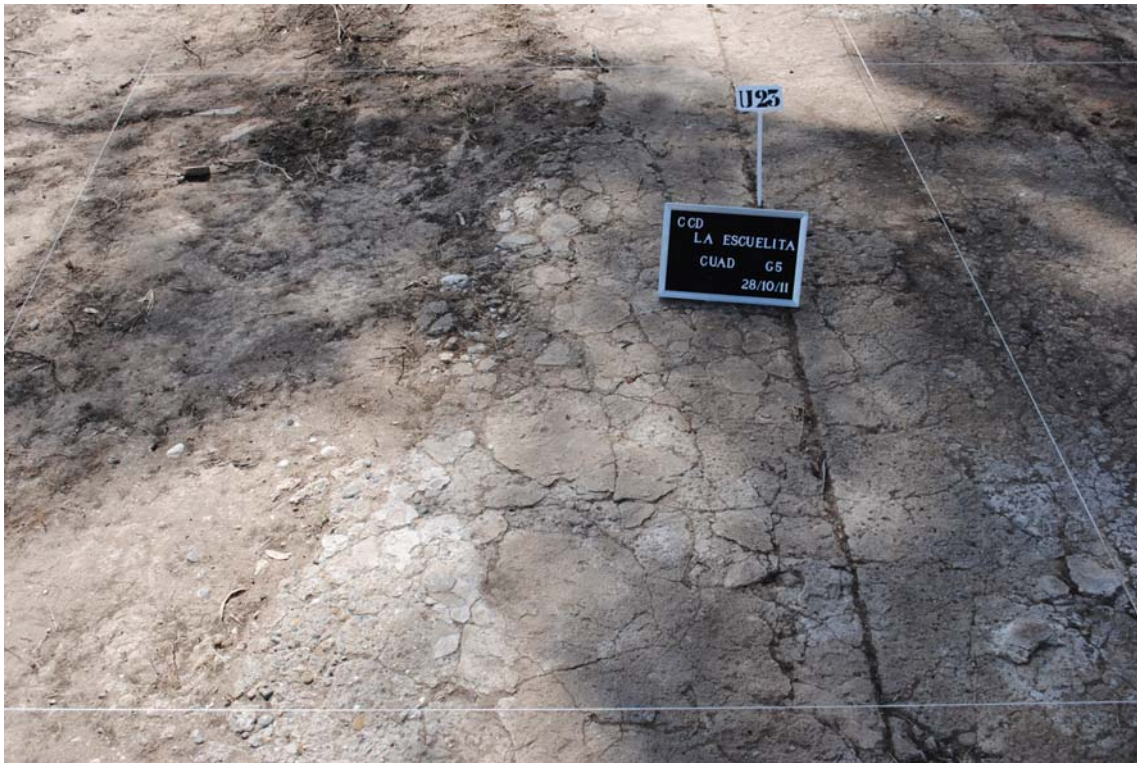
**Foto 3.3.2.c.** Vista de la cuadrícula G5, correspondiente al solado de la galería semicubierta.

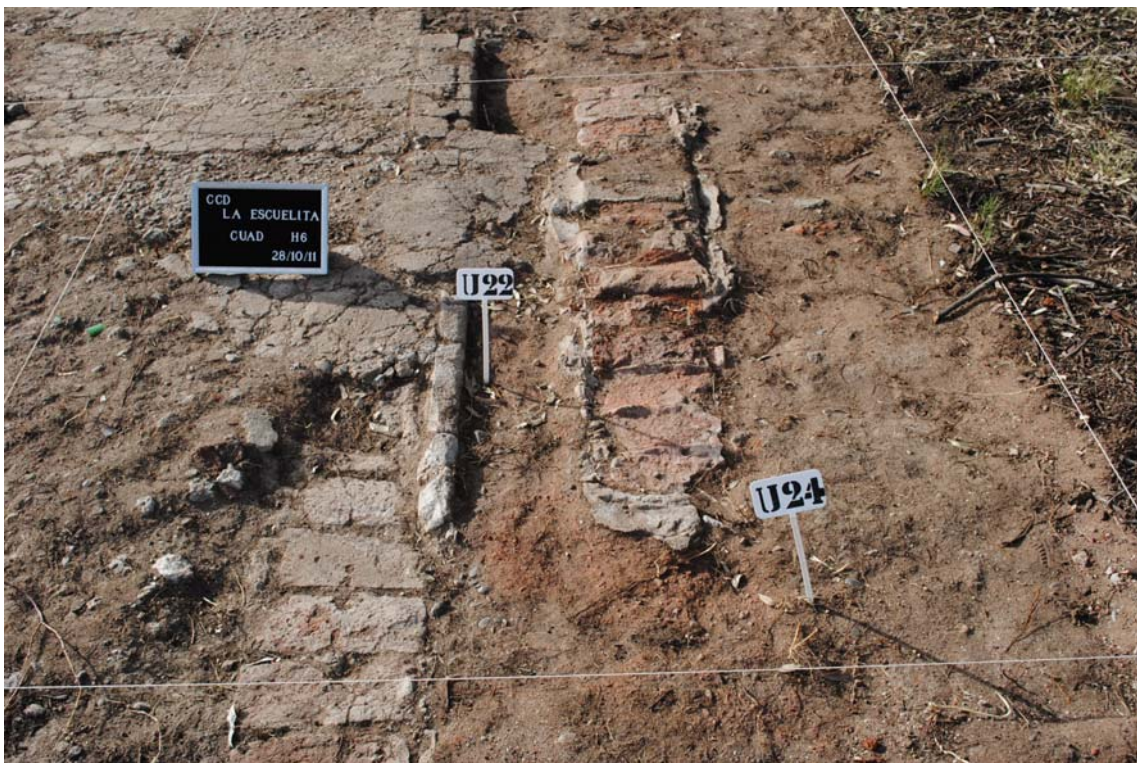
**Foto 3.3.2.d.** Vista de la cuadrícula H6, correspondiente a los cimientos de la letrina

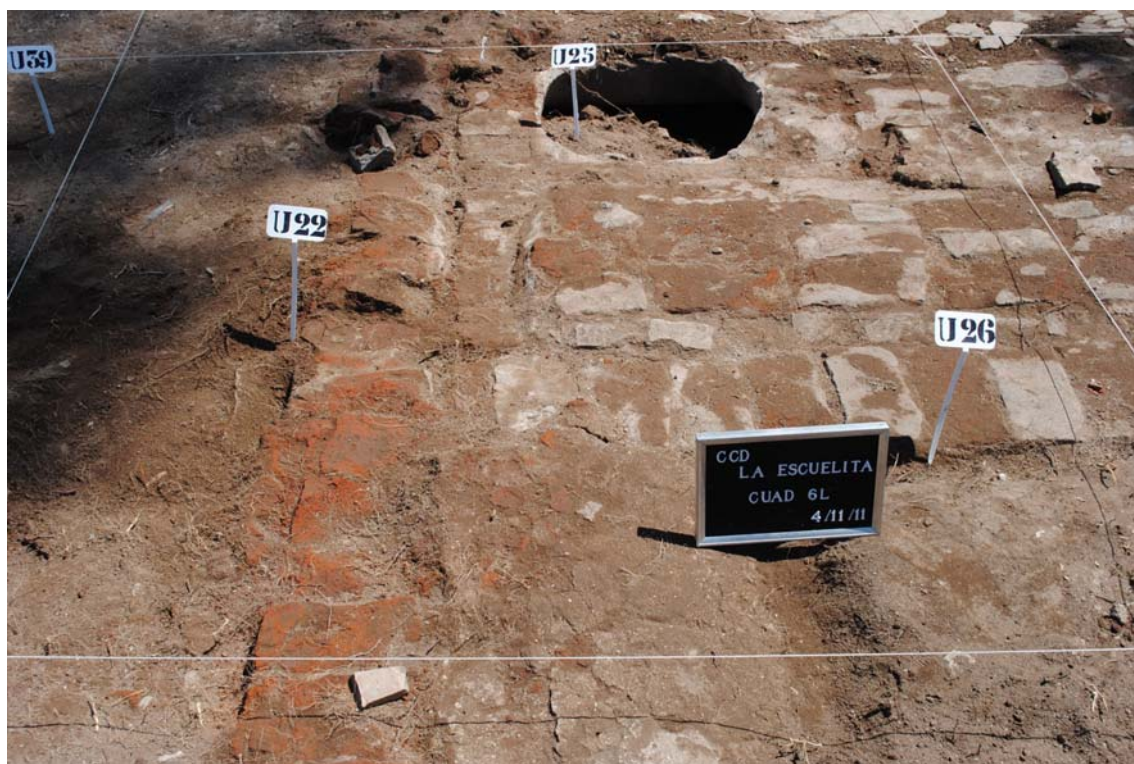
**Foto 3.3.2.e.** Vista de la cuadrícula L6, correspondiente a la cisterna/aljibe.

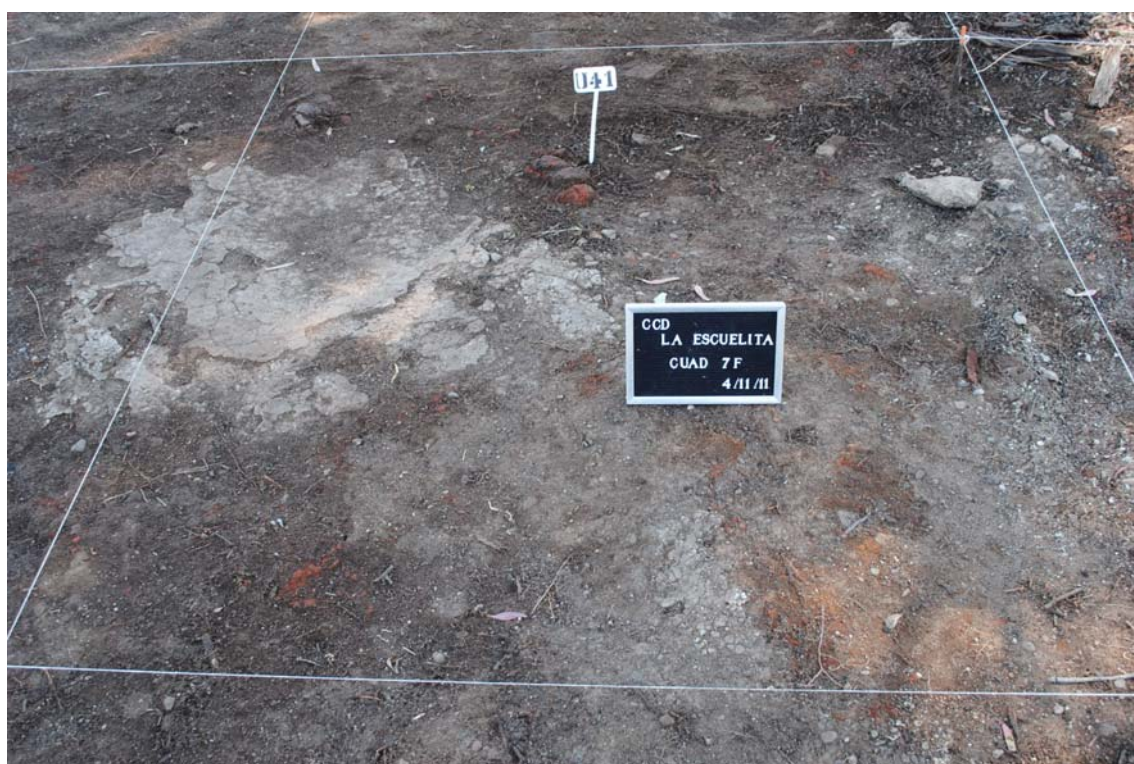
**Foto 3.3.2.f.** Vista de la cuadrícula F7, correspondiente al pozo cercano a eucalipto tapado con hormigón.

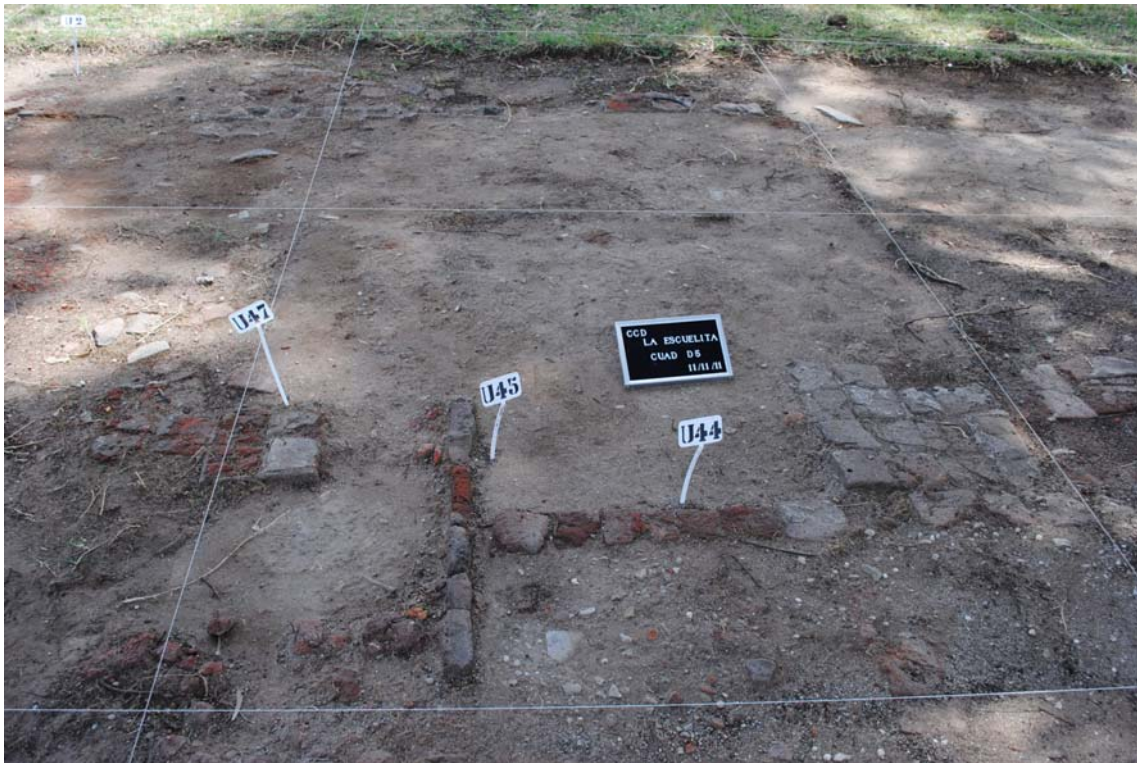
**Foto 3.3.2.g.** Vista de la cuadrícula D5, correspondiente a solados exteriores.

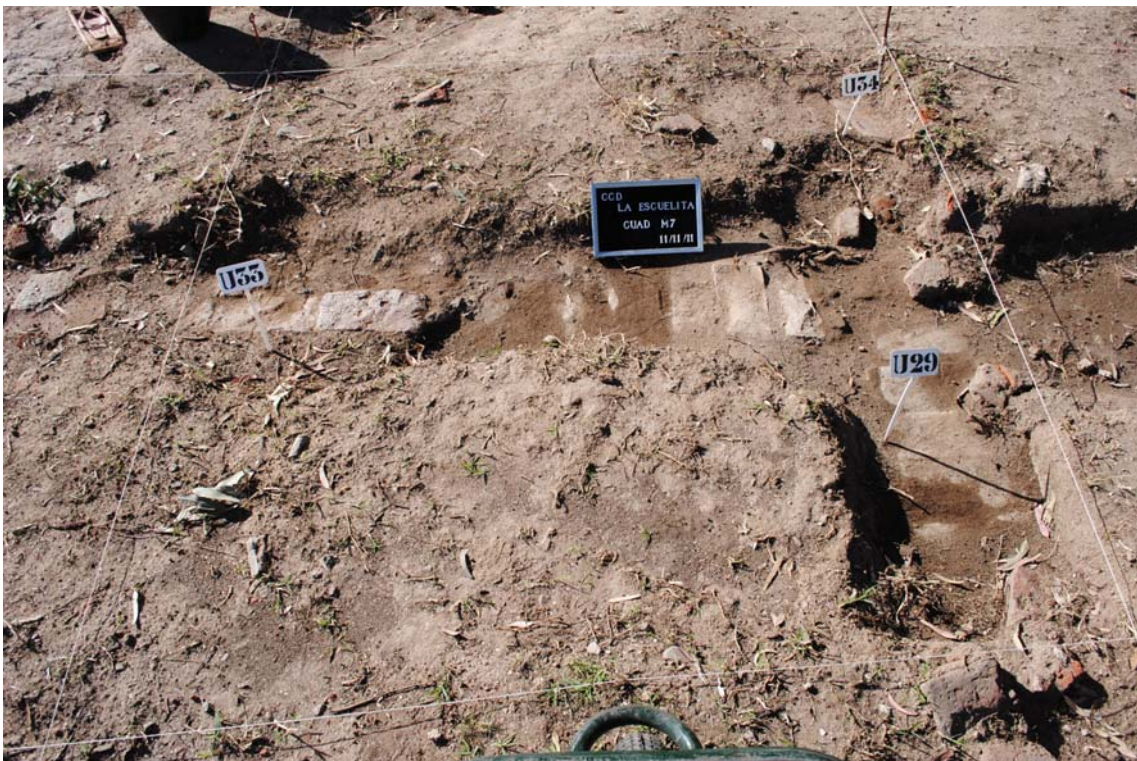
**Foto 3.3.2.h.** Vista de la cuadrícula M7, correspondiente al encuentro entre un muro exterior hacia el patio, y un muro interior divisorio de los recintos “Hall de acceso” y “Habitación”.

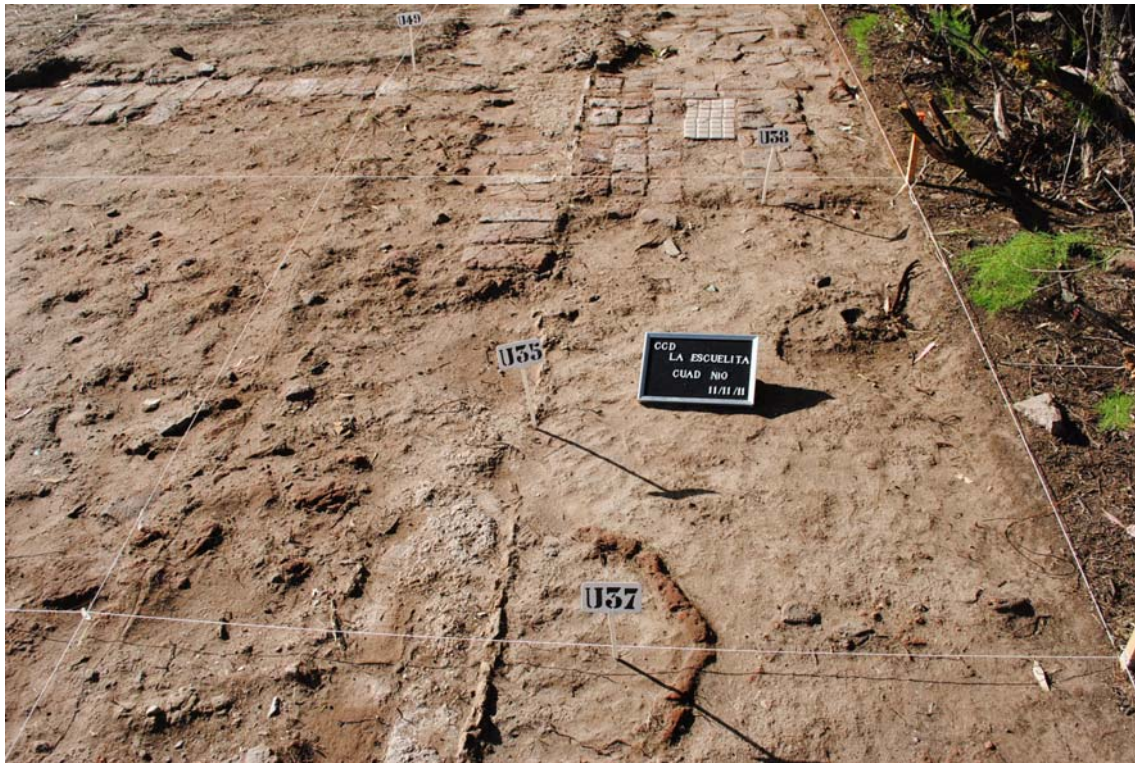
**Foto 3.3.2.i.** Vista de la cuadrícula N10, correspondiente a solados exteriores y cantero.

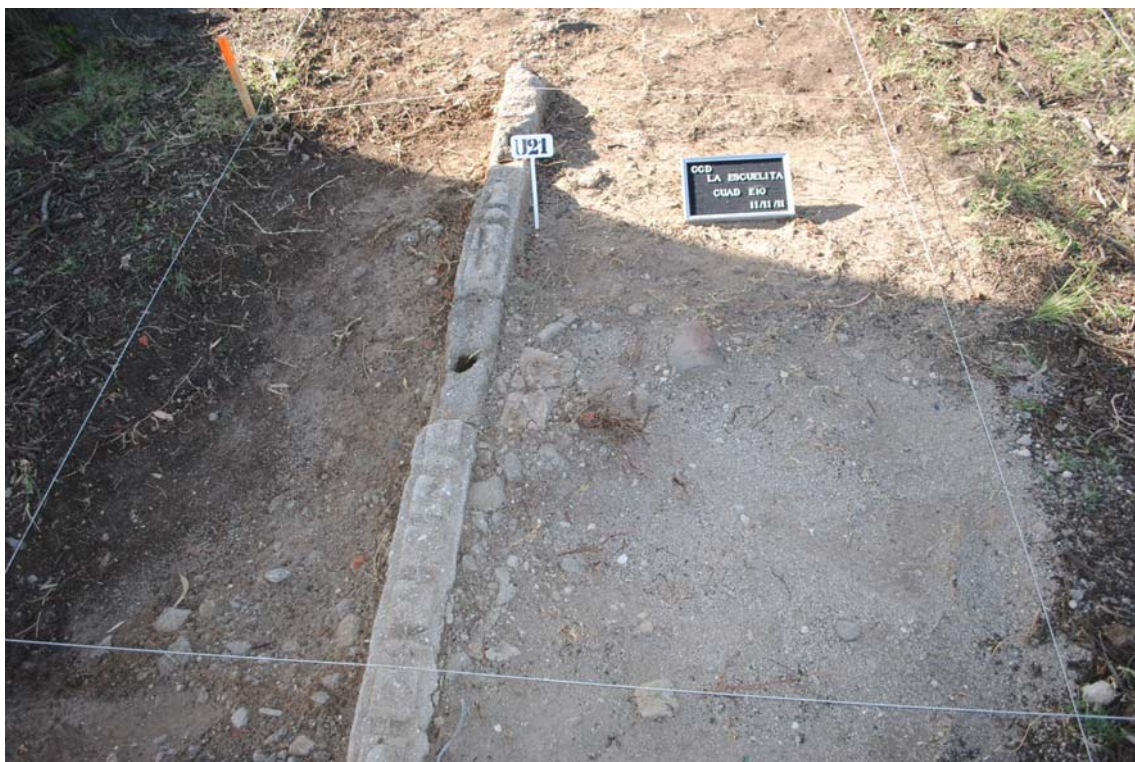
**Foto 3.3.2.j.** Vista de la cuadrícula E10, correspondiente al muro perimetral del patio exterior.

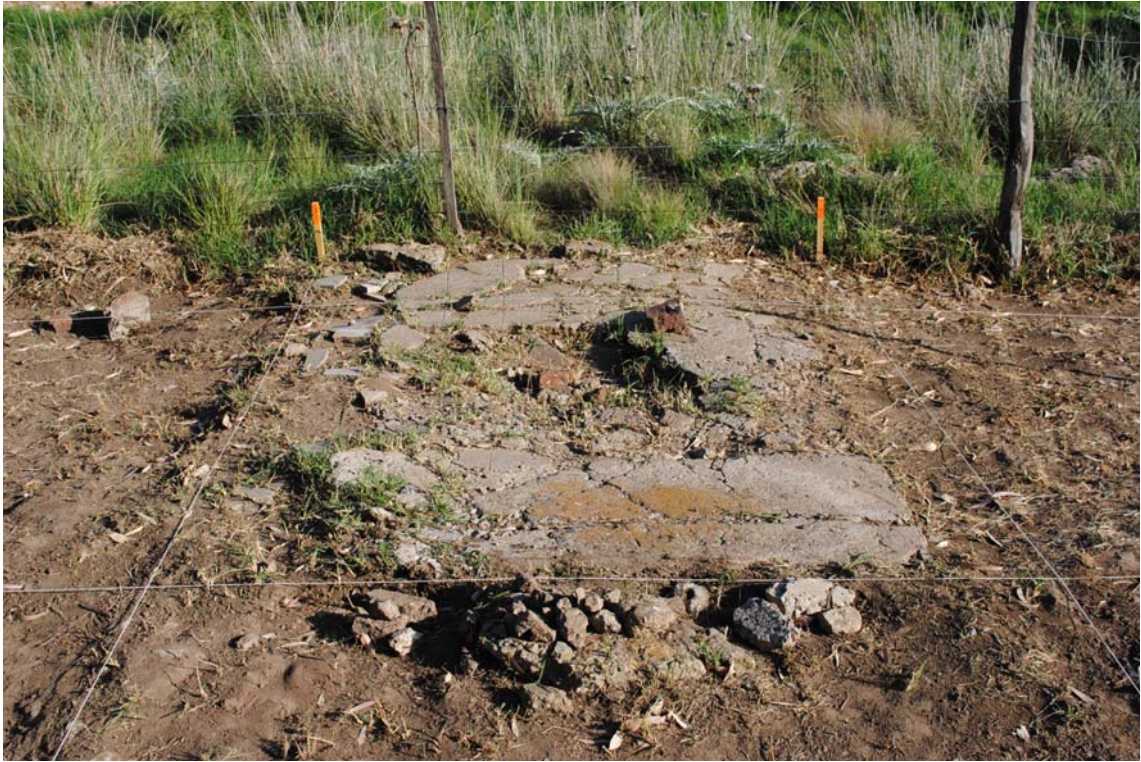
**Foto 3.3.2.k.** Vista de la cuadrícula U6, correspondiente al solado exterior en la zona de acceso a la edificación.

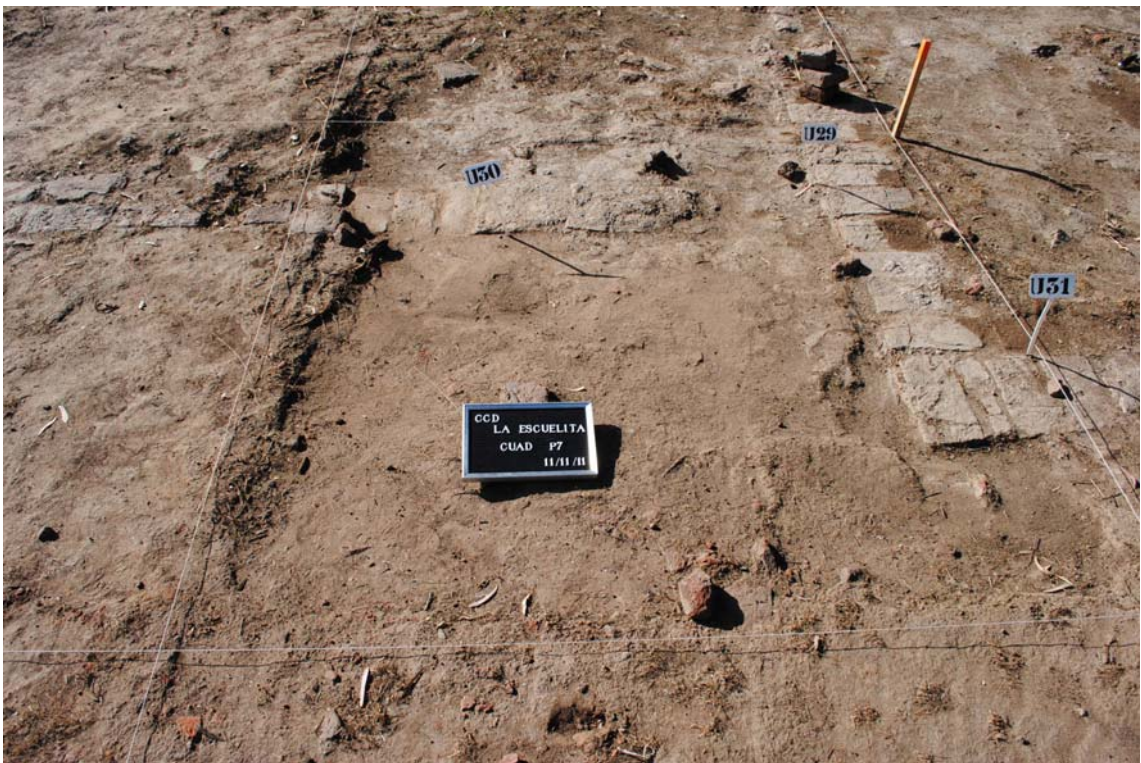
**Foto 3.3.2.l.** Vista de la cuadrícula P7, correspondiente al sector de acceso desde la galería semicubierta ubicada al frente de la edificación.

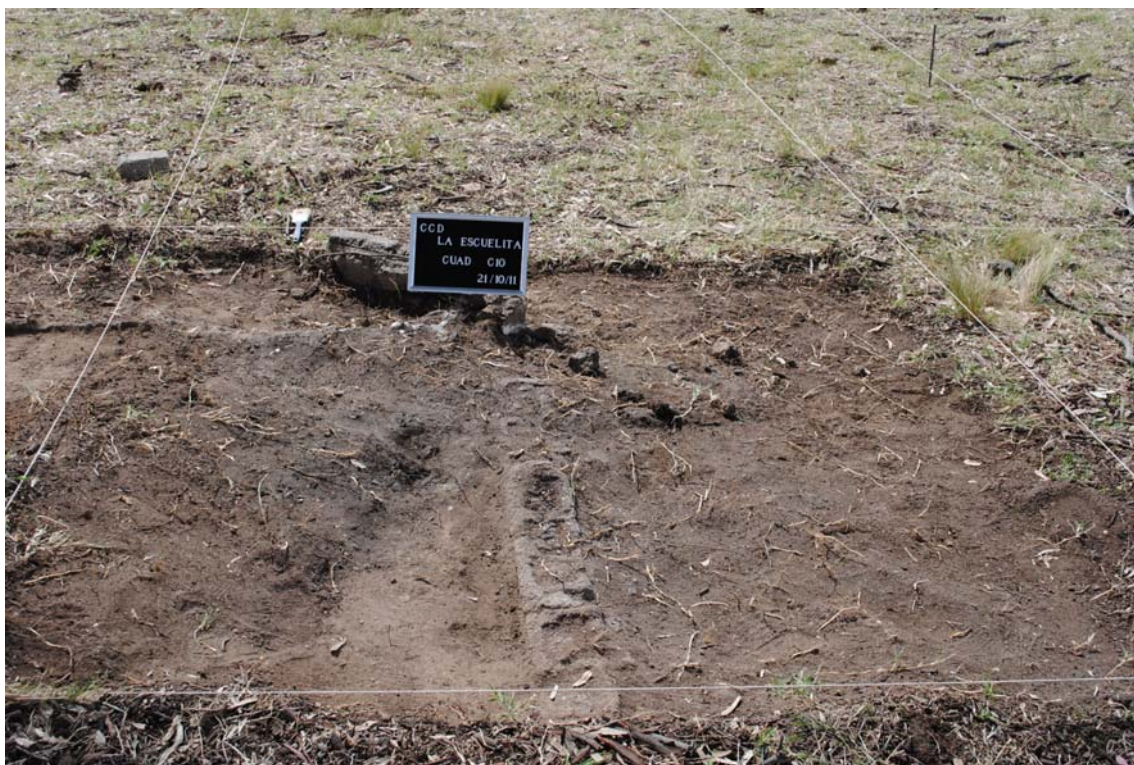
**Foto 3.3.2.m.** Vista de la cuadrícula C10, correspondiente a la ubicación del pozo de basura entre el muro perimetral y el eucalipto.

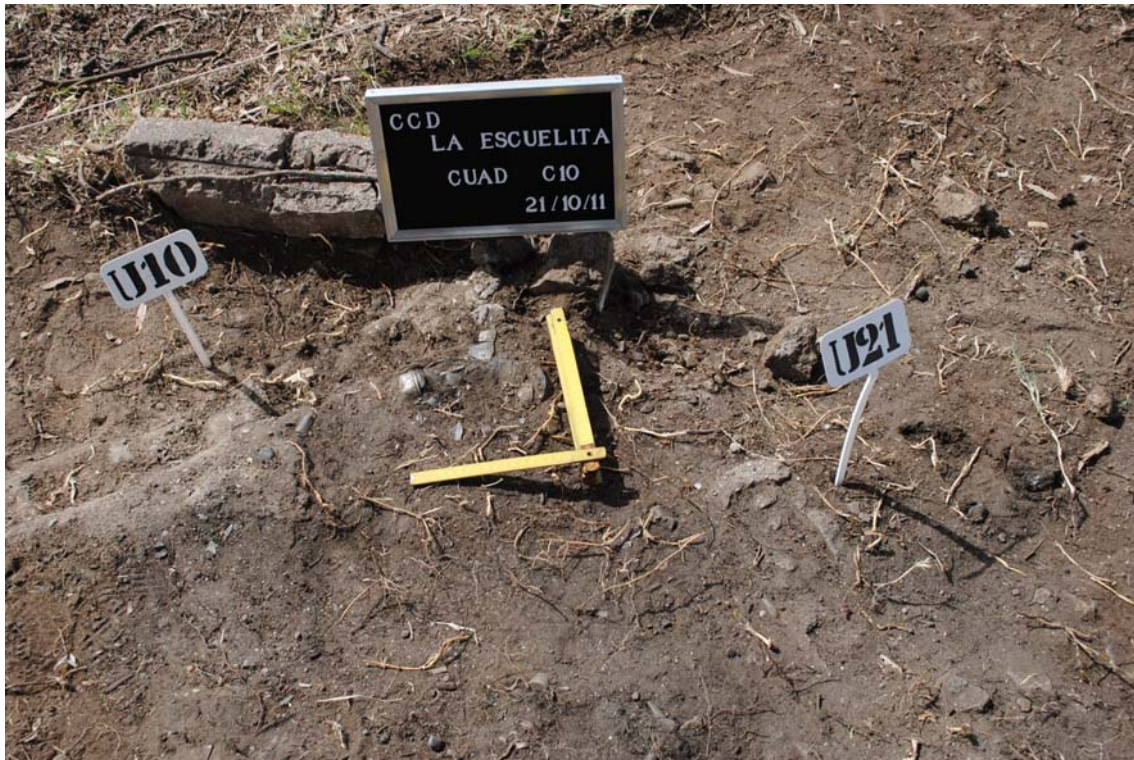
**Foto 3.3.2.n.** Vista parcial de la cuadrícula C10, correspondiente al hallazgo de objetos materiales en el pozo de basura.

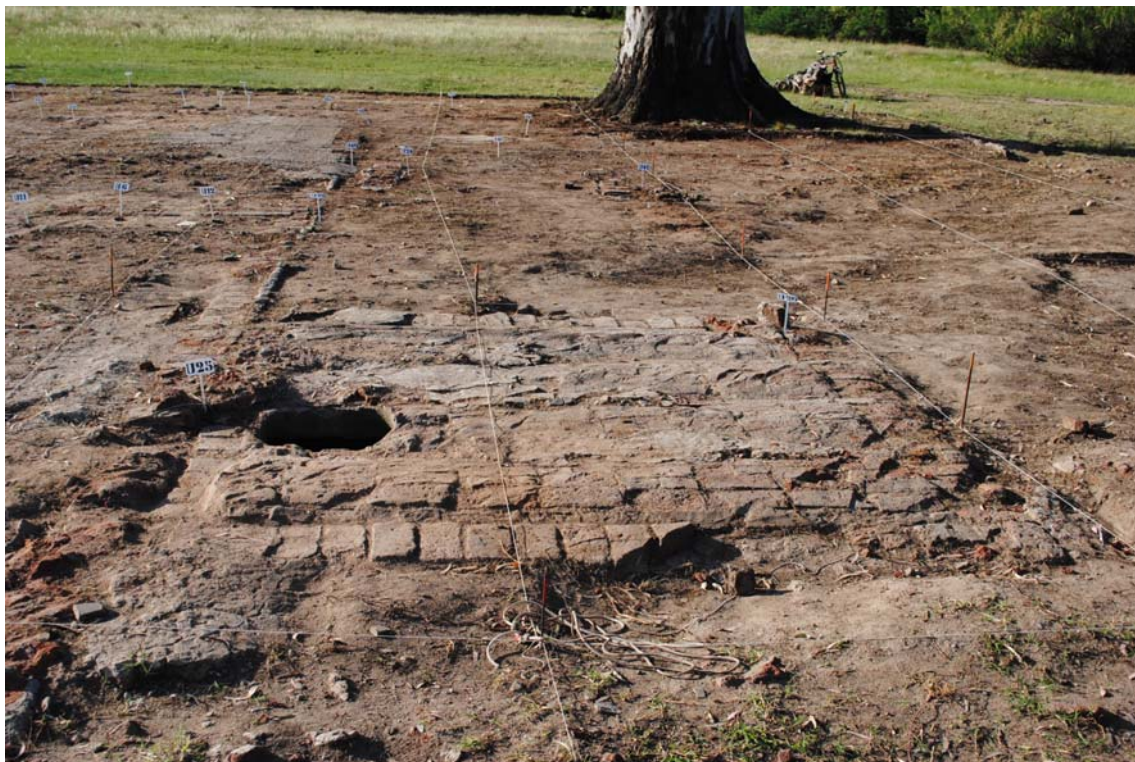
**Foto 3.3.4.a.** Vista de la cisterna, correspondiente a la bovedilla que conforma la cubierta.

Las Unidades Estratigráficas 25 y 26 consisten en una estructura superficial de ladrillos de ca. 3, 5 m<sup>2</sup> (UE26) con un pozo de ca. 2 metros de diámetro (UE25). Esta estructura fue una cisterna para almacenar agua.

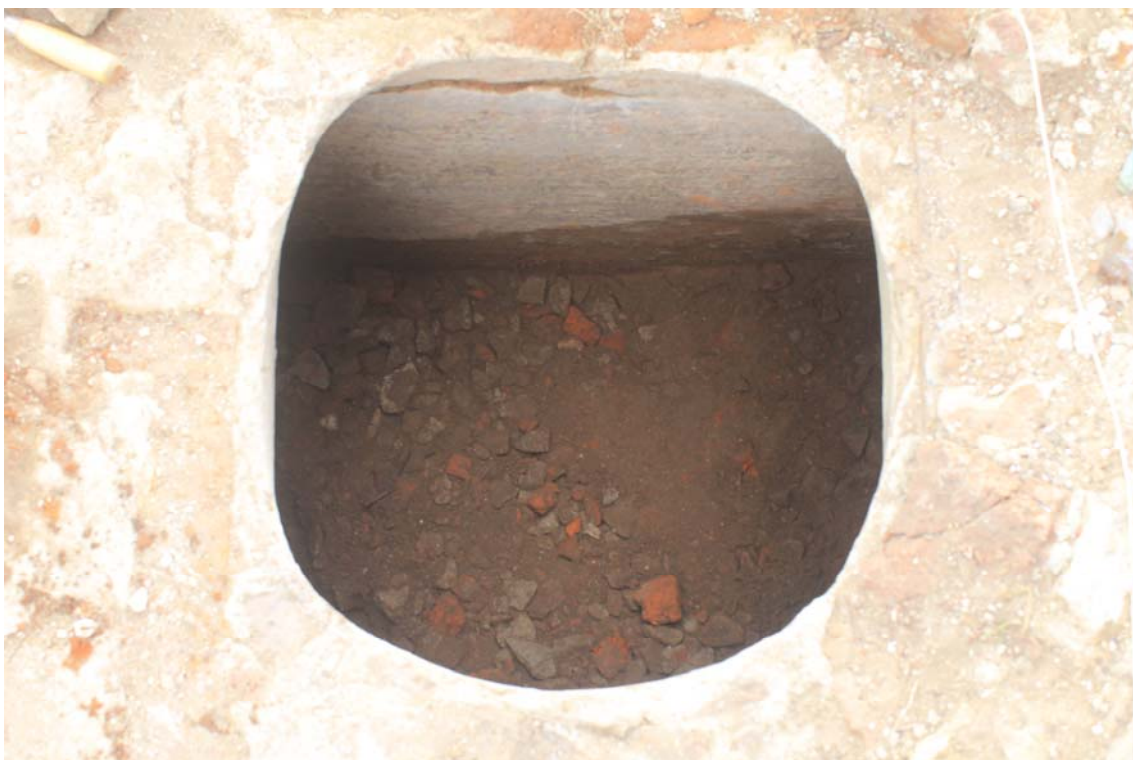
**Foto 3.3.4.b.** Vista de la cisterna, correspondiente a la boca de acceso.

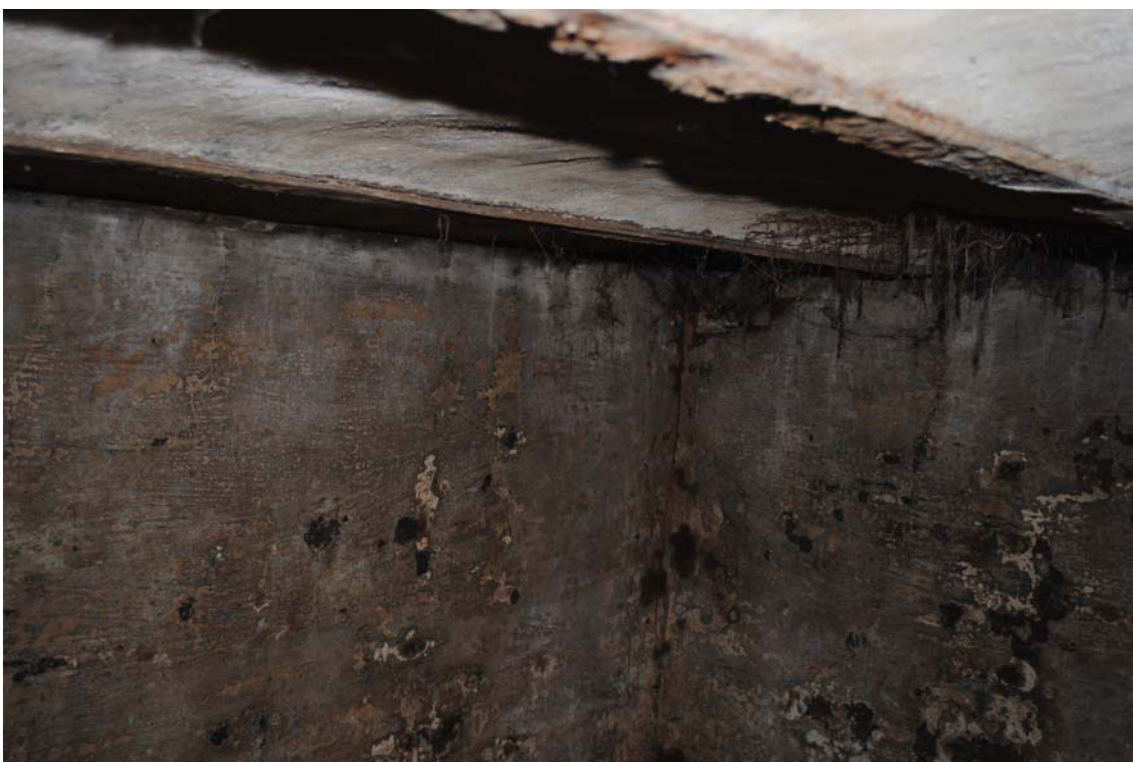
**Foto 3.3.4.c.** Vista parcial del interior de la cisterna.

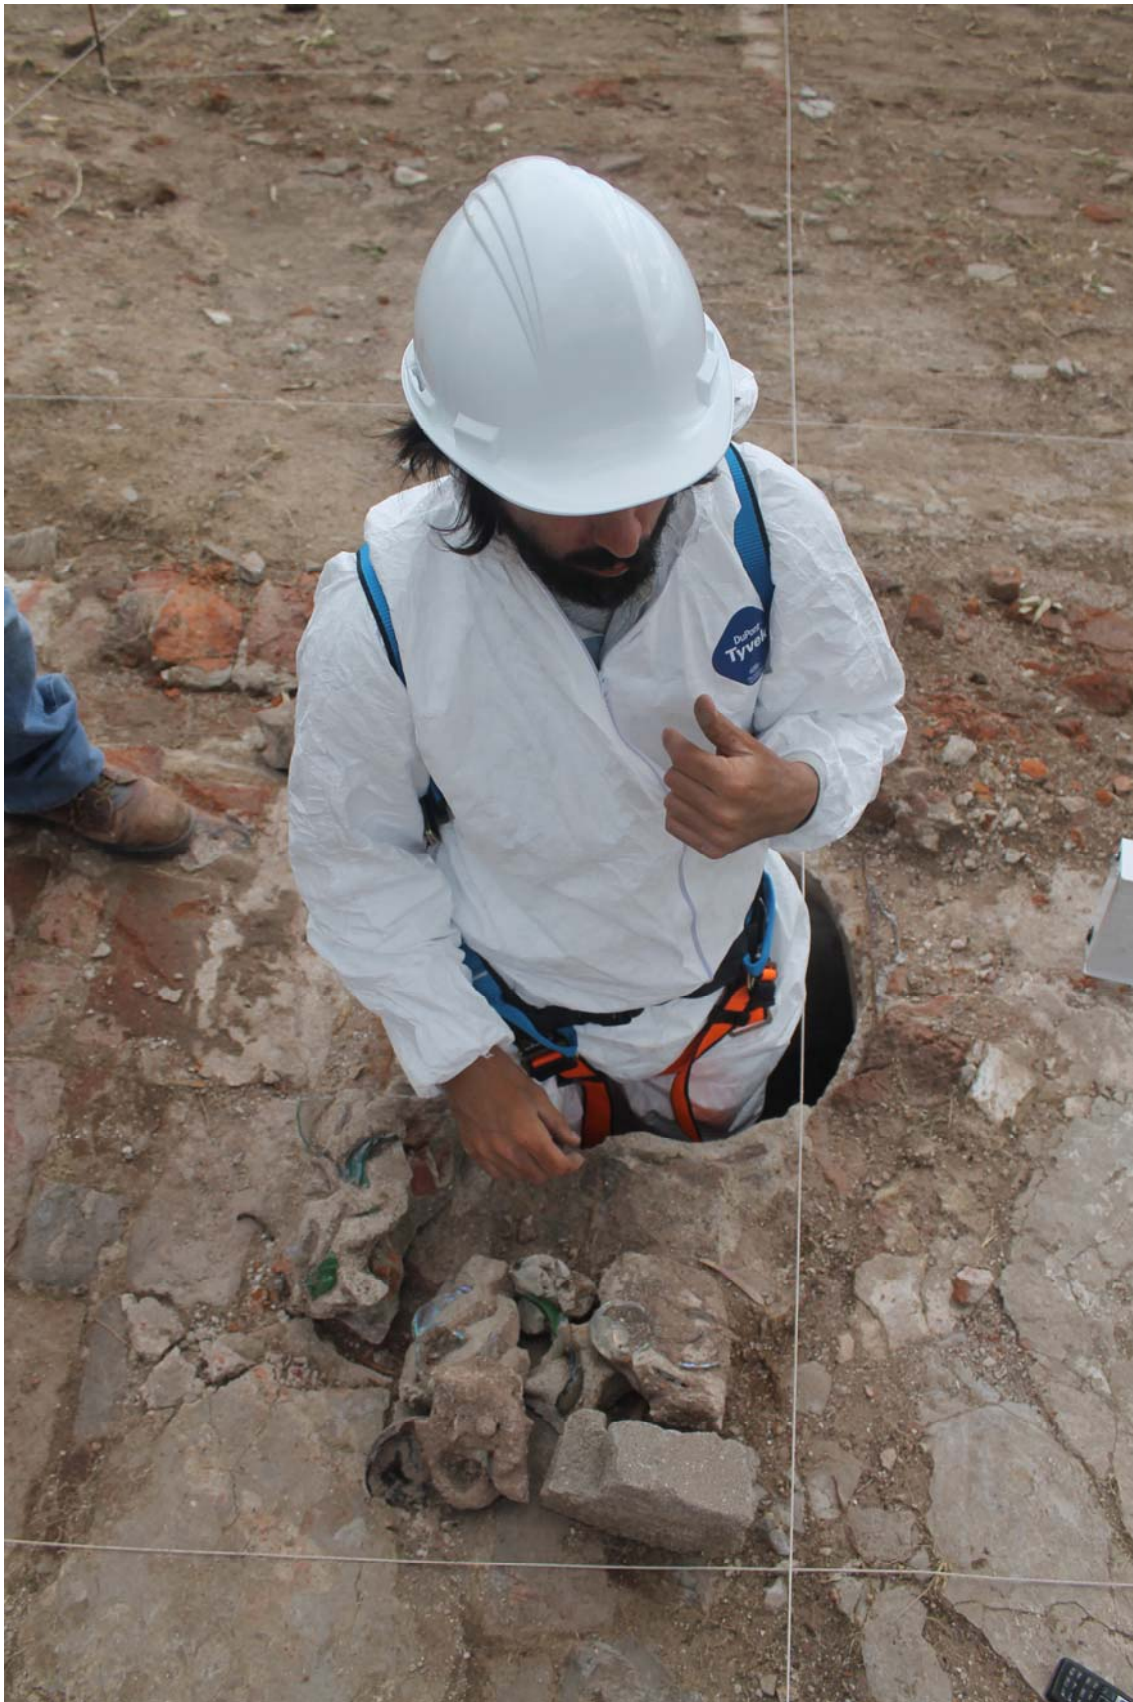
**Foto 3.3.4.d.** Trabajo de extracción de material encontrado en el interior de la cisterna.

Debido a sus características particulares, se decidió desarrollar una metodología específica para su análisis y vaciado. En tanto los materiales contenidos en esta estructura constituyen un relleno, se decidió su tratamiento como una unidad aparte, sin considerar la profundidad. La estructura fue vaciada con palas y baldes y el material extraído fue tamizado en zaranda con mallas de 2 cm. Los materiales recuperados se presentan individualizados en el apartado de Inventario de Materiales.

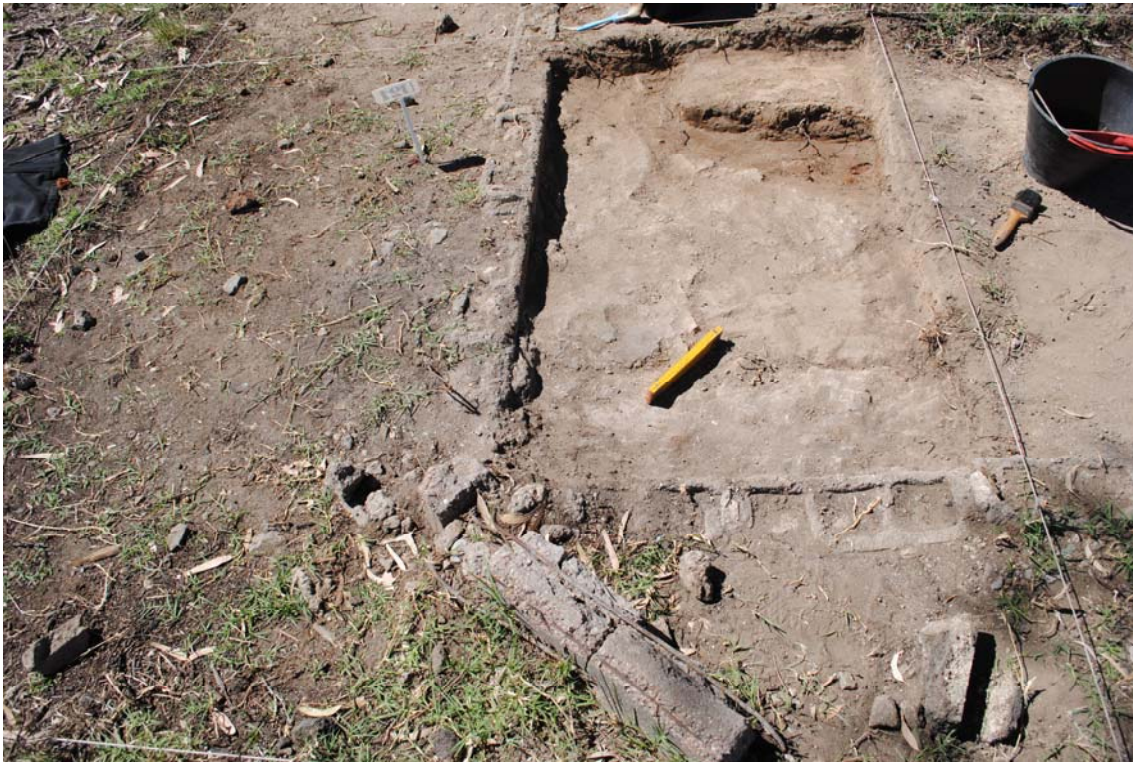
**Foto 3.3.5.a.** Vista parcial del pozo de basura.

Durante las tareas de excavación se detectó en el sector NW de la cuadrícula C10 una estructura de quemado que se interpreta como basurero. En la superficie de esta estructura se recuperaron fragmentos de jeringas de vidrio y de ampollas de medicamentos. Visto las características especiales de estos materiales, se decidió excavar esta estructura, por decapage hasta los 10 cm de profundidad, utilizando medidas de seguridad tales como guantes y zapatos descartables. Los objetos recolectados se presentan individualizados en el apartado “Inventario de Materiales”.
