# **TAREAS DE RELEVAMIENTO ARQUEOLÓGICO REALIZADAS EN EL PREDIO DONDE FUNCIONÓ EL CENTRO CLANDESTINO DE DETENCIÓN LA ESCUELITA**

## **INFORME FINAL**

**INFORME FINAL DE LAS TAREAS DE RELEVAMIENTO ARQUEOLÓGICO REALIZADAS EN EL  
PREDIO DONDE FUNCIONO EL CENTRO CLANDESTINO DE DETENCIÓN LA ESCUELITA**

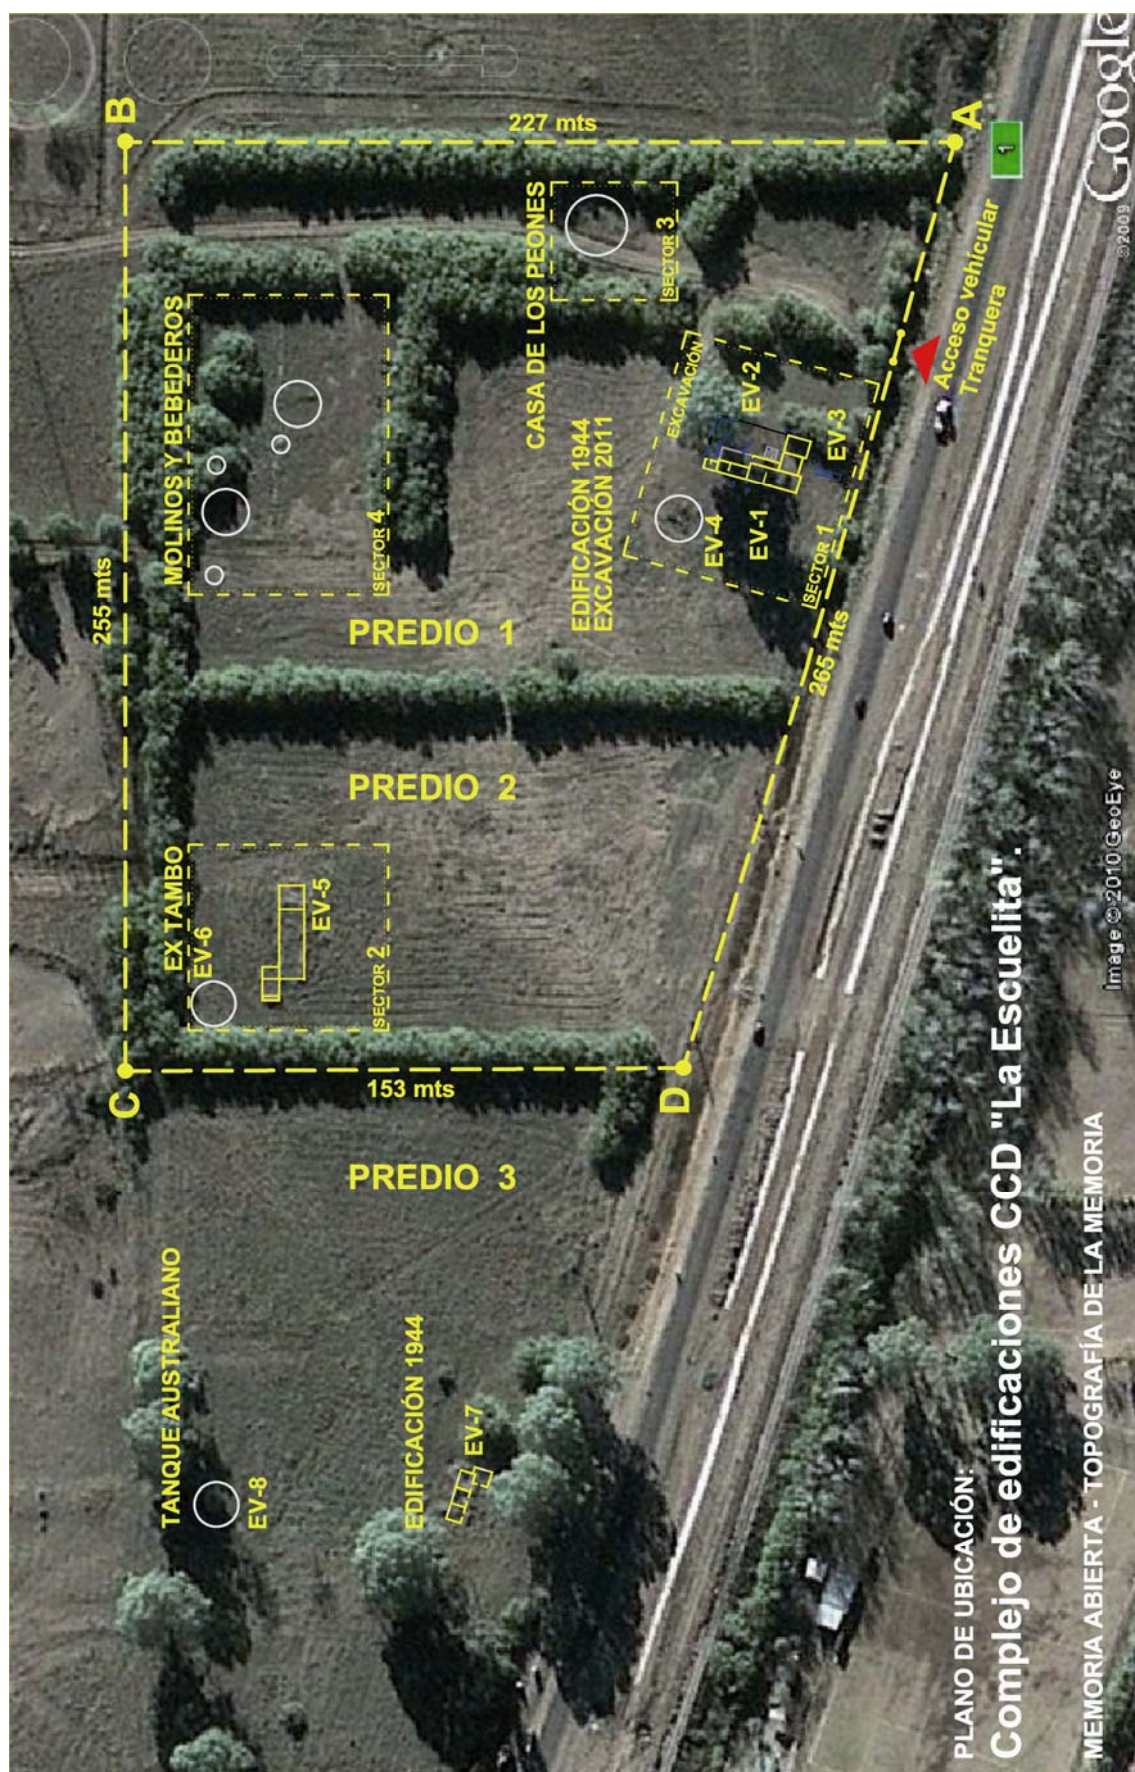
Figura 4.1. Conjunto de edificaciones que componen el complejo CCD "La Escuelita".

El complejo de edificaciones que componen el CCD “La Escuelita” (ver Figura 4.1) está compuesto por:
